ΠΟΛΥΤΕΧΝΙΚΗ ΣΧΟΛΗ ΑΡΙΣΤΟΤΕΛΕΙΟΥ ΠΑΝΕΠΙΣΤΗΜΙΟΥ ΘΕΣ/ΝΙΚΗΣ

ΗΜΕΡΙΔΑ ΓΙΑ ΤΑ 40 ΧΡΟΝΙΑ ΑΠΟ ΤΟ ΣΕΙΣΜΟ ΤΟΥ 1978

**ΘΕΣΣΑΛΟΝΙΚΗ ΣΕΙΣΜΟΣ 1978:
ΤΑ ΠΑΘΗΜΑΤΑ - ΜΑΘΗΜΑΤΑ**

Γεώργιος Γρ. Πενέλης
Δρ. Πολιτικός Μηχ-κός
Ομ. Καθηγητής Α.Π.Θ.

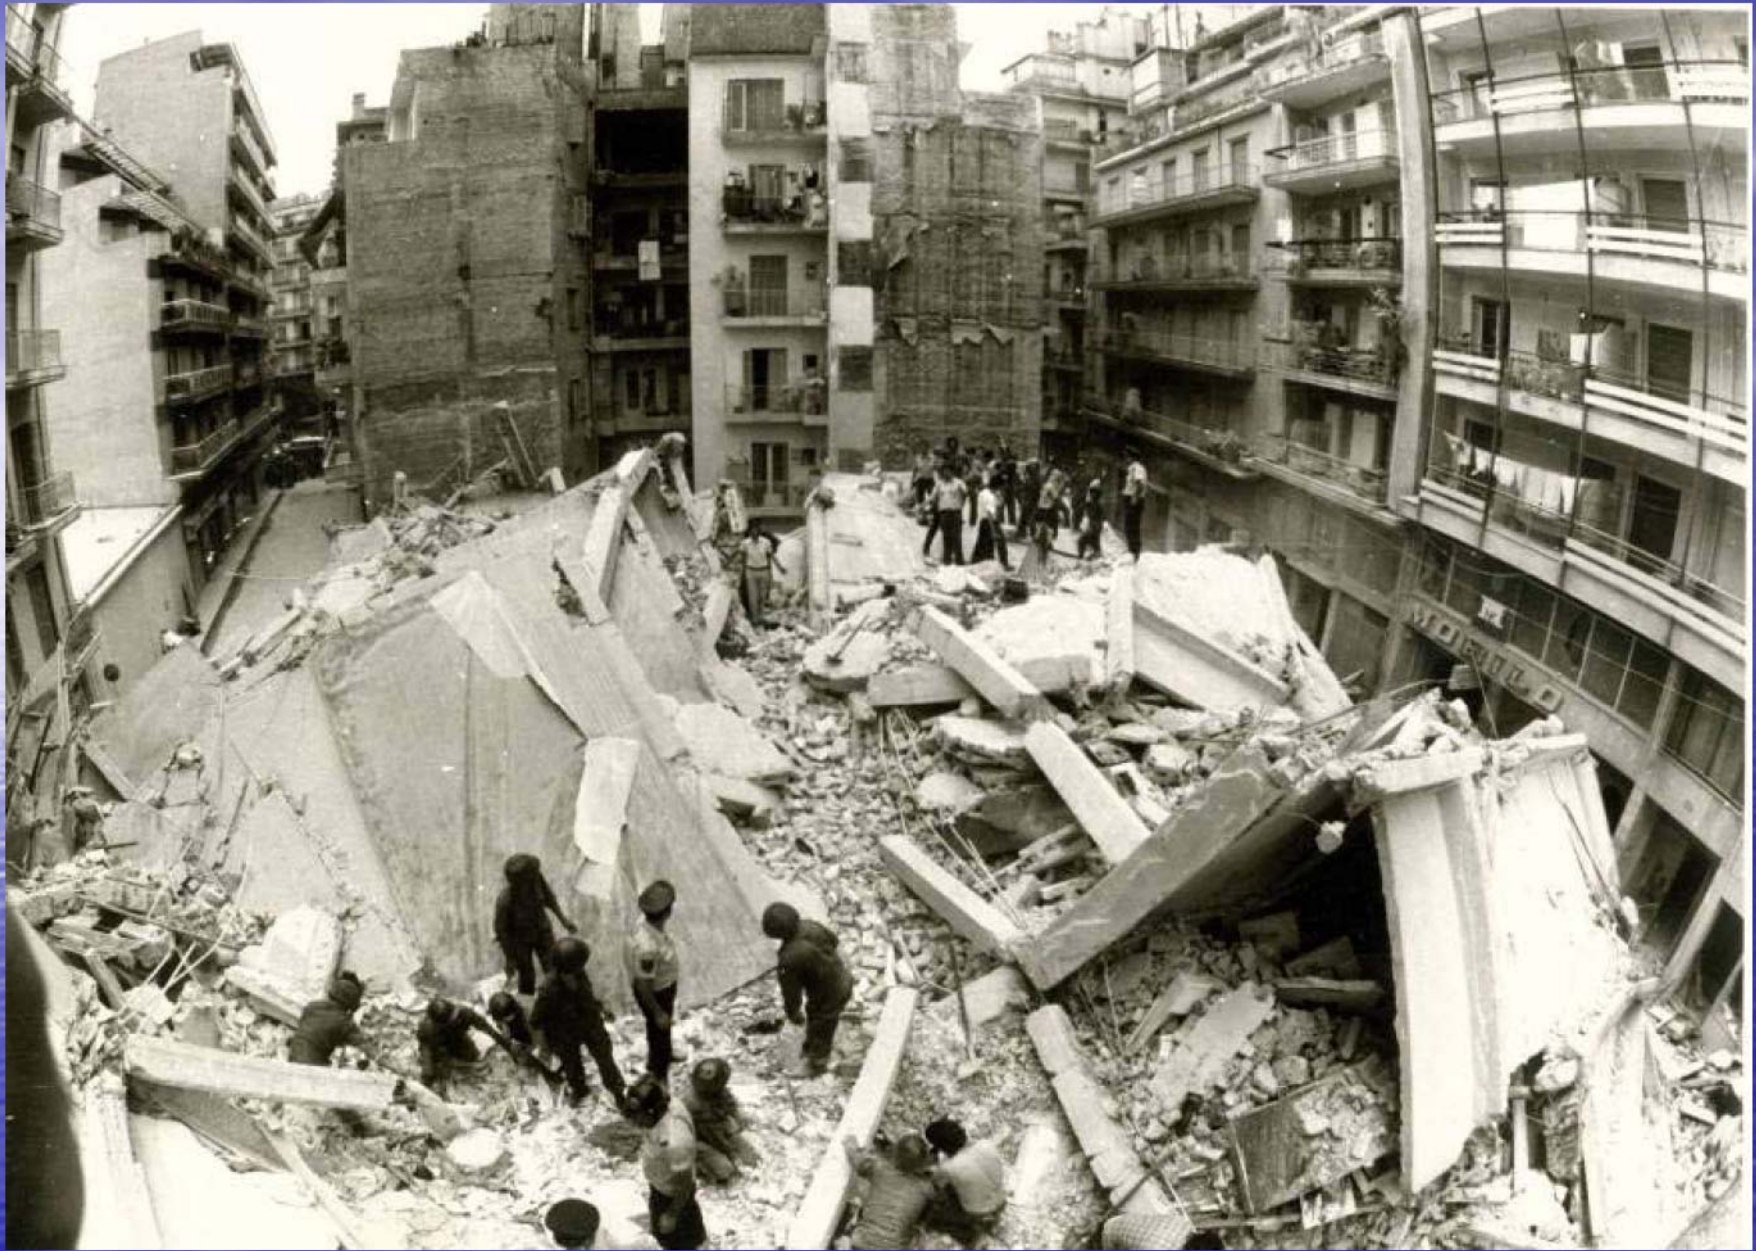
Εικ.2. Εικόνα από την κατάρρευση της θορόφου οικοδομής στην πλατεία ιπποδρομίου.

- Κατάρρευση μιας οκταώροφης οικοδομής (Πλατεία ιπποδρομίου)
- Νεκροί: 49
- Τραυματίες: 220
- Κόκκινες Οικοδομές: 3.170 (4,5%)
- Κίτρινες Οικοδομές: 13.918 (21,0%)
- Πράσινες Οικοδομές: 49.071 (74,5%)
- Εκτεταμένες βλάβες σε Μνημεία

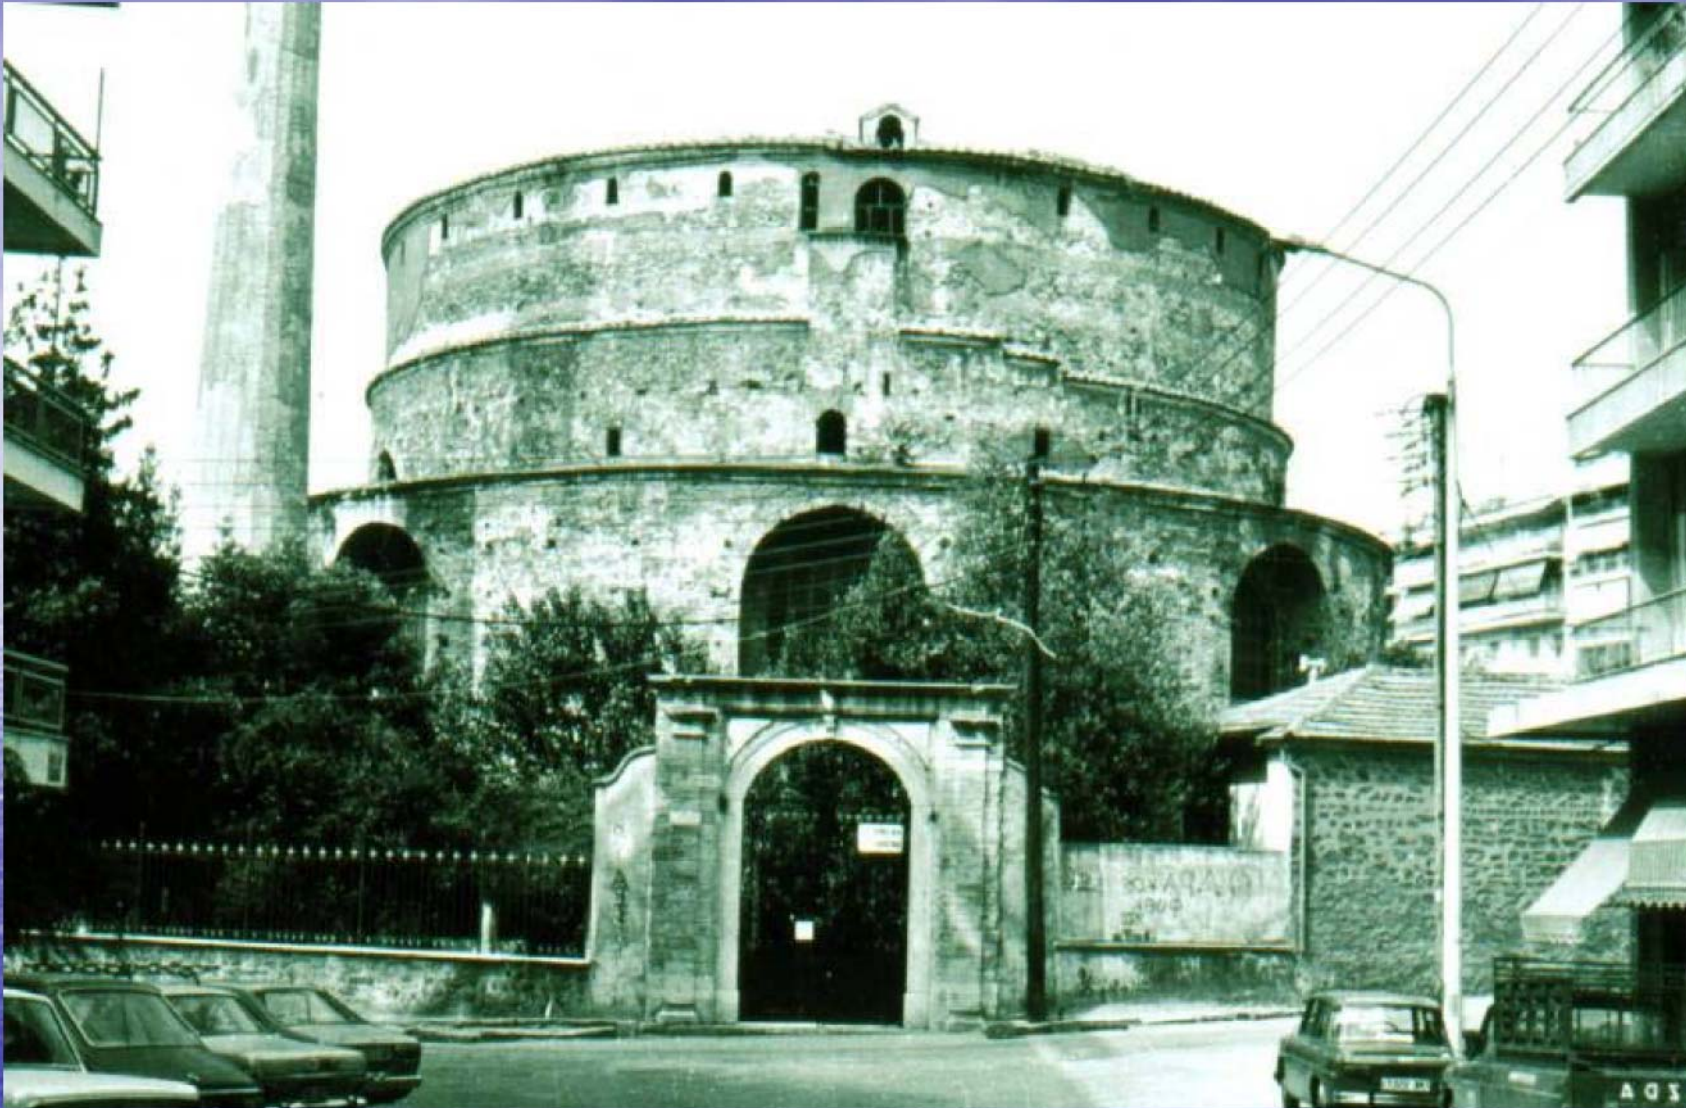
Εικ.4. Η Ροτόντα Θεσσαλονίκης μετά από το σεισμό της 20-06-78

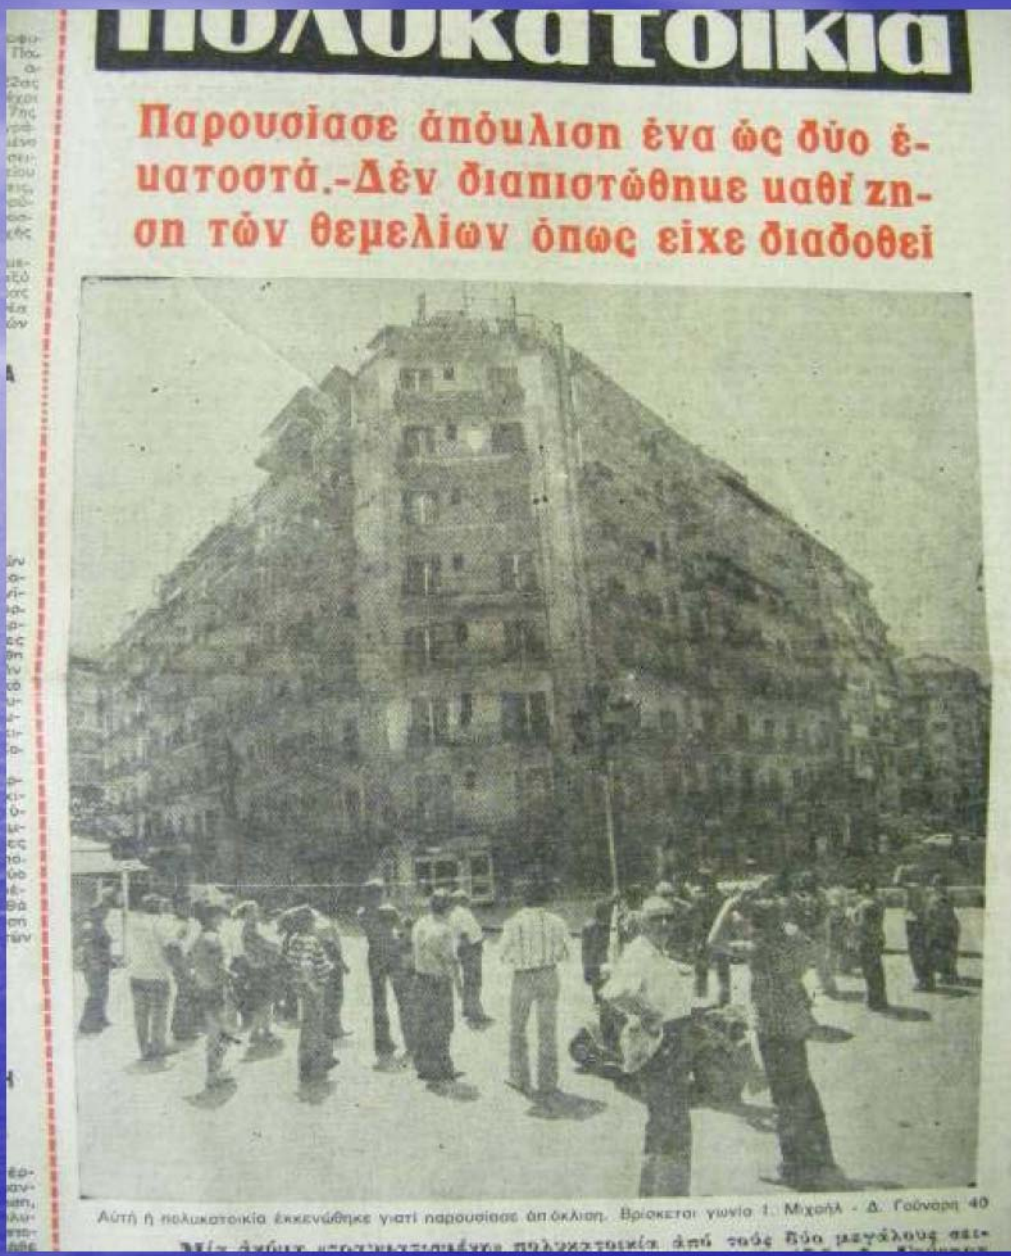
Εικ.7. Οικοδομή με βλάβες γωνία Ι. Μιχαήλ - Δ.Γούναρη

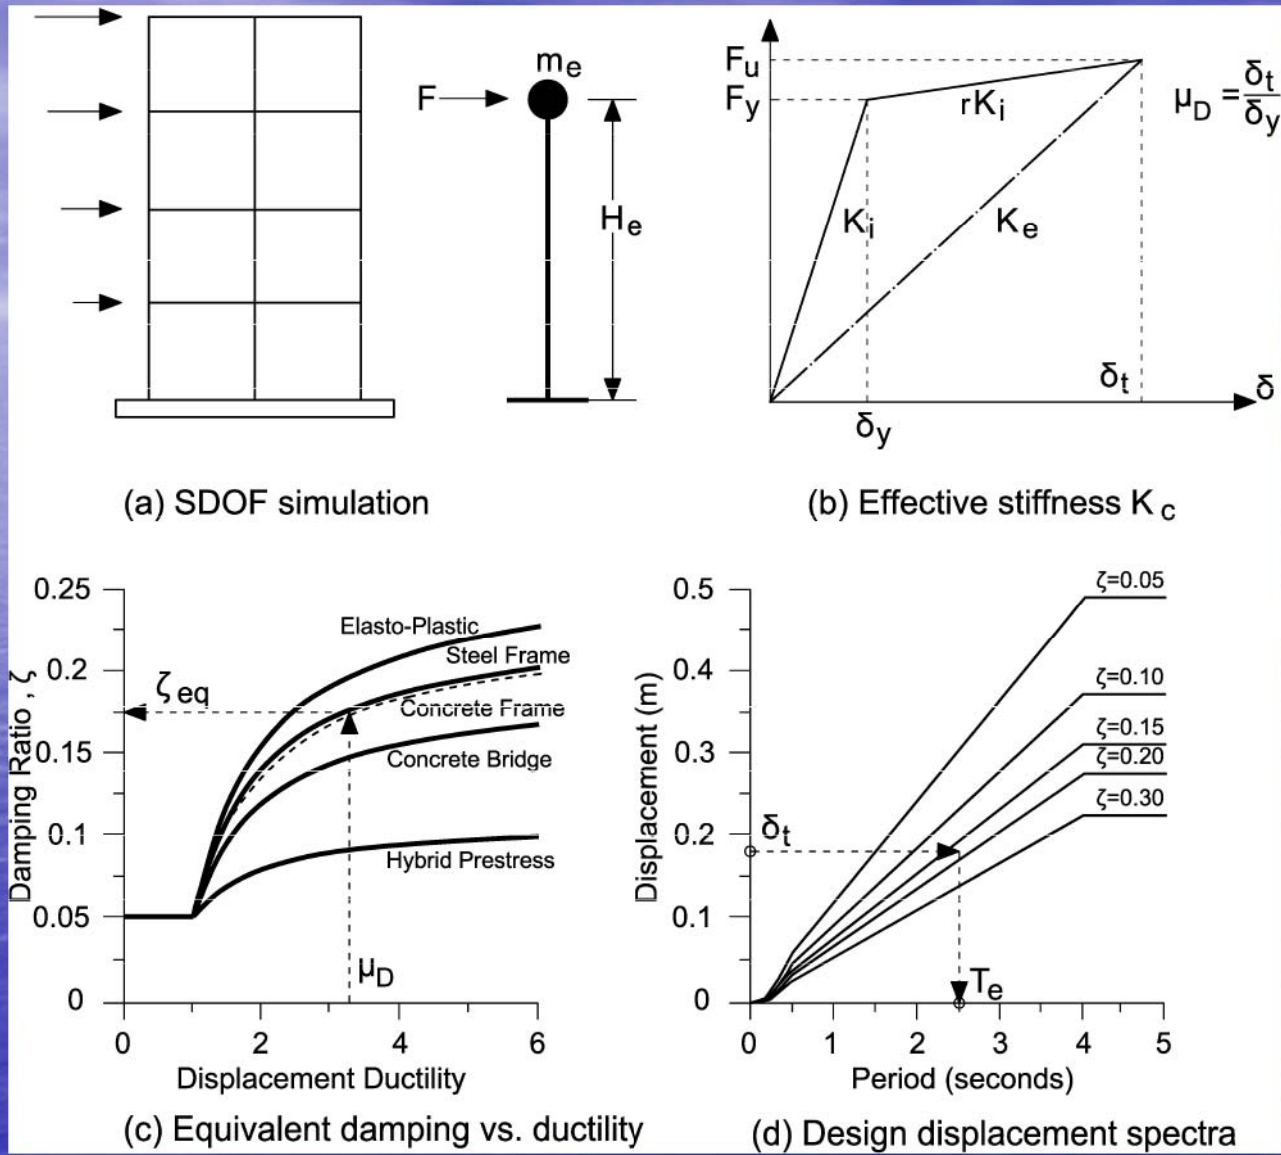
Εικ.8. Αντισεισμικός σχεδιασμός με βάση τις μετακινήσεις
 (From Priestley, M.J., Calvi, G.M. and Kowalsky, M.J. 2007)
